**872: Распределение воздуха**

XC60, 2013, D5244T17, TF-80SC AWD, L.H.D

**ПЕЧАТЬ****Номер  
операции:  
87211-2****Пылевой  
фильтр,  
система  
управления  
микроклиматом  
Демонтаж**

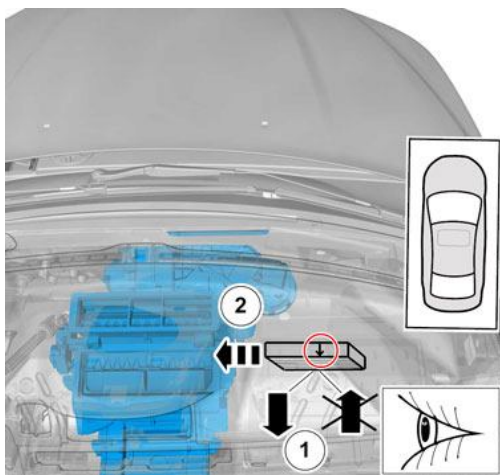
**Примечание** Убедитесь, что стрелка указывает в правильном направлении.

Установите в  
обратном  
порядке.
